## **BAUGRUNDERKUNDUNG**

### **GUTACHTEN**

<b>BAUVORHABEN:</b>	Neubau Parkdeck und Betriebshof-Überdachung Fa. Prometall Fertigungstechnik
<b>ORT:</b>	Im Tal 2 87669 Rieden am Forggensee
<b>BAUHERR UND AUFTRAGGEBER:</b>	Prometall Fertigungstechnik GmbH Im Tal 2 87669 Rieden am Forggensee
<b>PLANUNG:</b>	Ingenieurbüro Velle Herr Dipl.-Ing. Hermann-Otto Velle Schloßstraße 7 87645 Schwangau
<b>BAUGRUND- GUTACHTEN:</b>	<b>GEO-CONSULT</b> ALLGÄU GmbH Immenstädter Str. 29 87544 Blaichach Tel.: 08321 / 85062 Fax: 08321 / 85020
<b>PROJEKT NR.:</b>	G-761015
<b>DATUM:</b>	27.10.2015

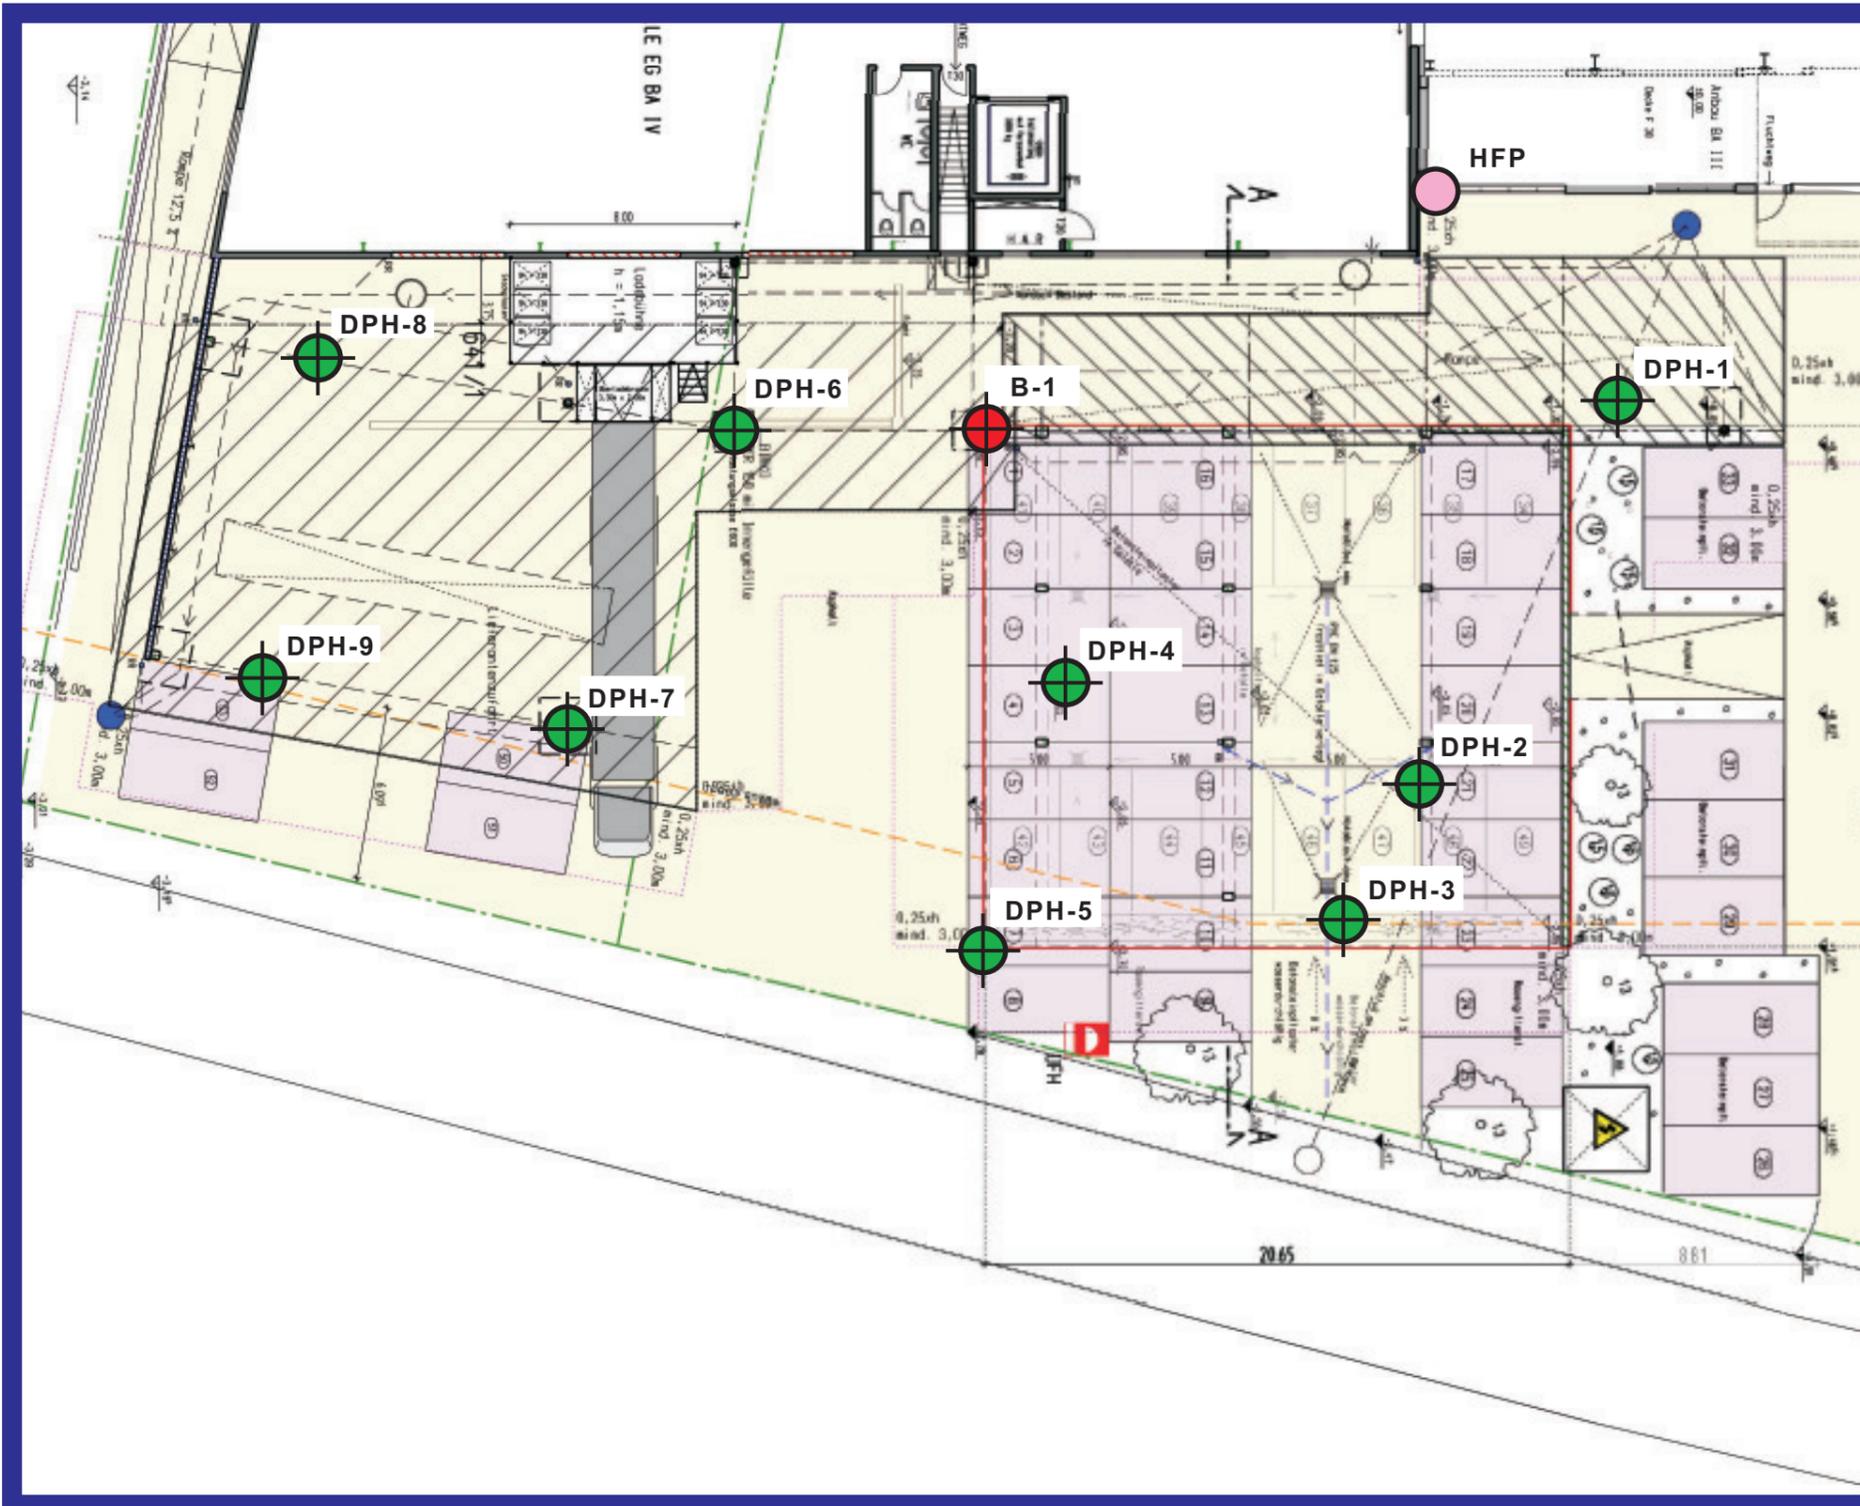
Plan-Nr.: **1**

- B**  
 Aufschlussbohrung
- DPH**  
 Schwere Rammsondierung nach  
 DIN EN ISO 22476-2
- HFP**  
 Höhenfestpunkt  
 = FF EG BA II  
 = 807,00 mNN

**LAGEPLAN MIT EINGETRAGENEN  
UNTERSUCHUNGSPUNKTEN**

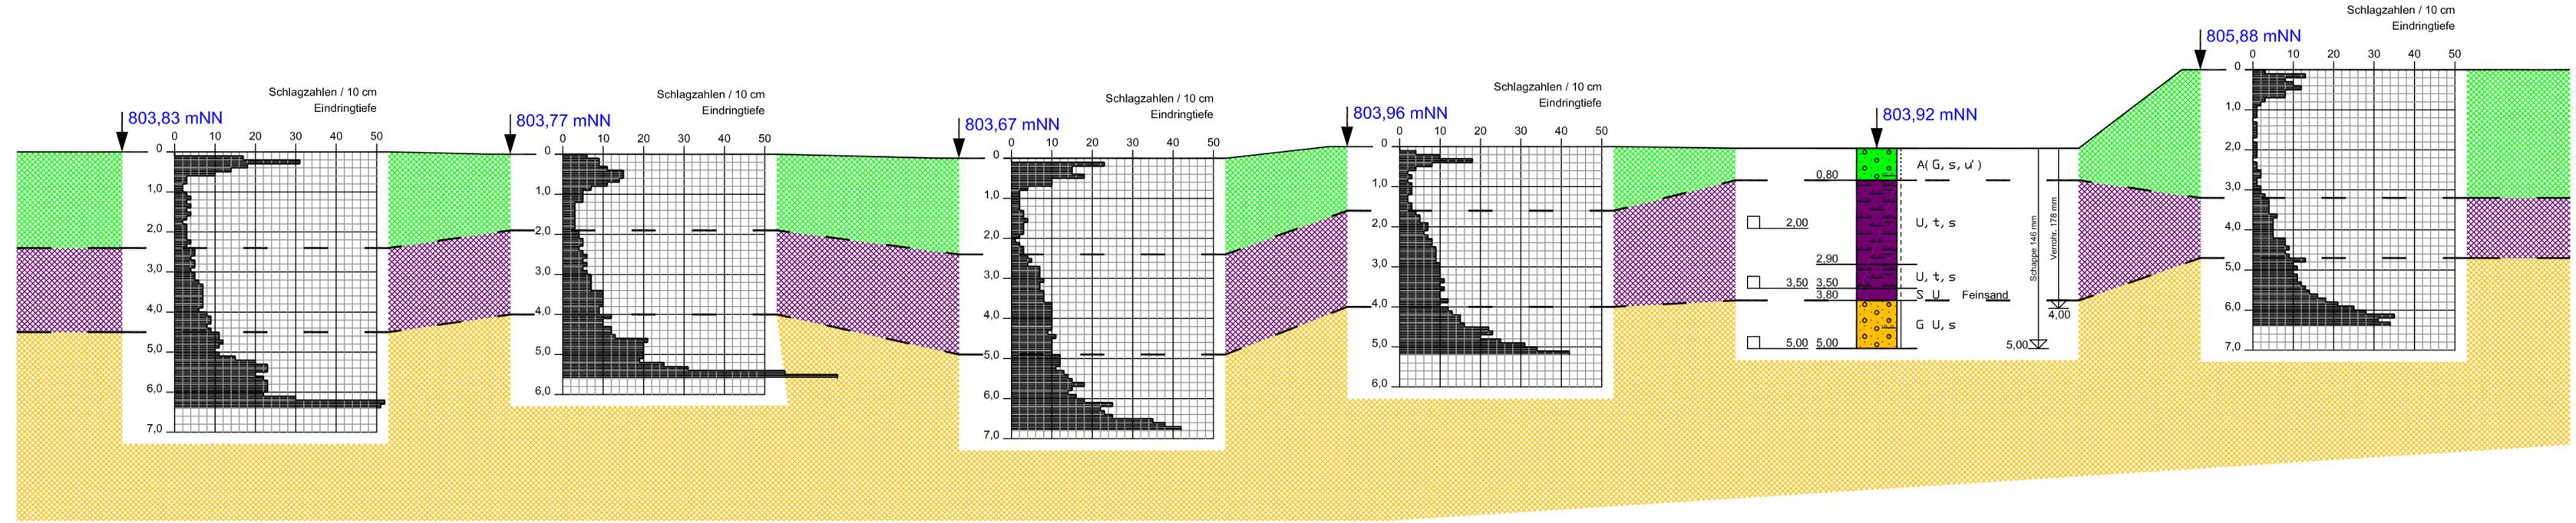
- Auffüllungen und Deckschichten
- Seeton  
steife Konsistenz
- Moräneablagerungen  
>= halbfeste Konsistenz

Bemerkung
Der Schichtverlauf zwischen den Untersuchungspunkten wurde interpoliert.
Fundamente sind nur symbolisch dargestellt, zur Veranschaulichung der Einbindetiefe.

Die Mächtigkeit der Deckschichten wechselt auf dem Gelände. Zur Veranschaulichung wurden die geologischen Schnittprofile in Beilage 2 erstellt. Die Deckschichten sind bei der überwiegend weichen Konsistenz gering tragfähig und damit stark kompressibel, stark wasser- und frostempfindlich sowie gering wasserdurchlässig.

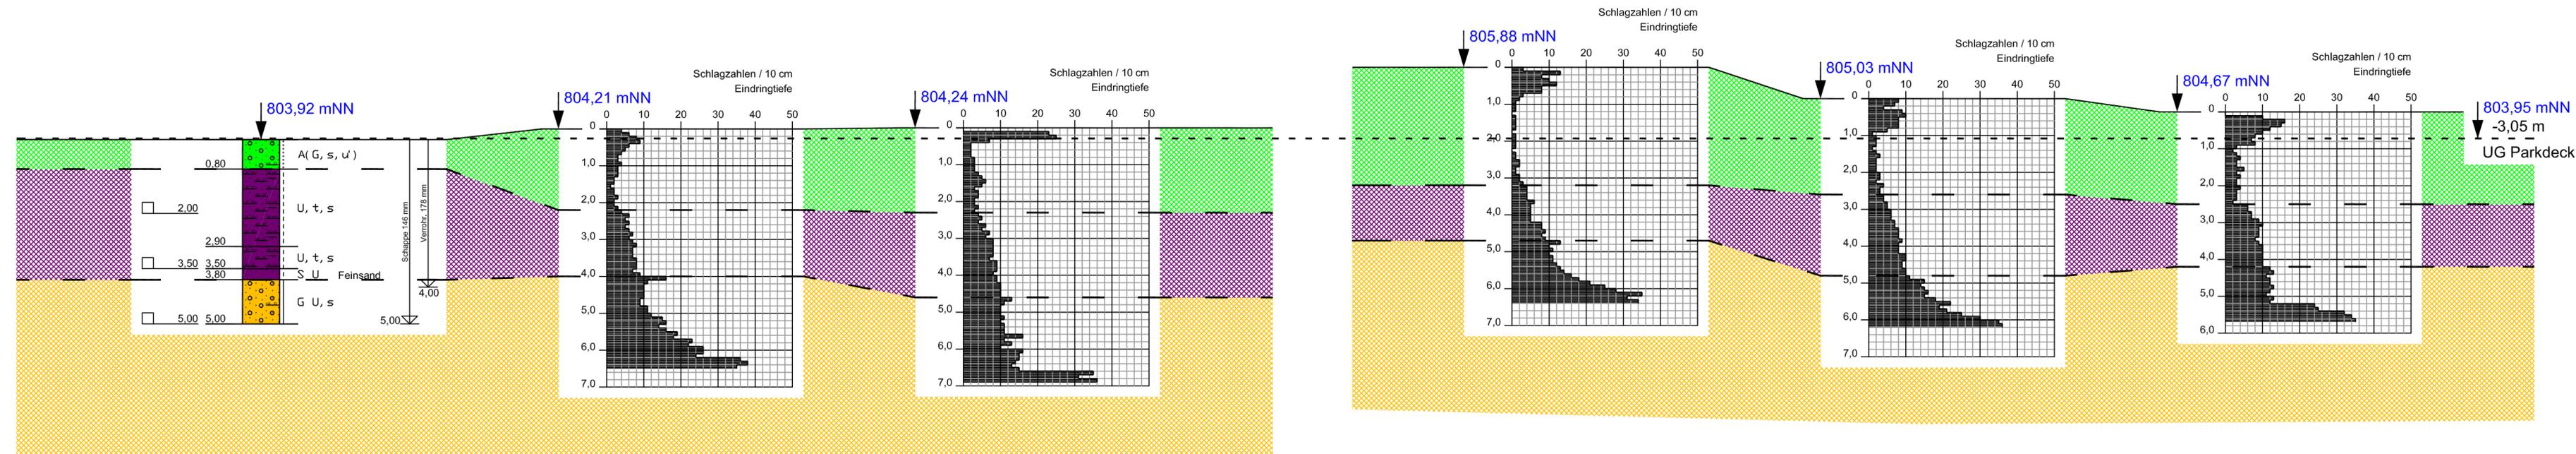
Planbezeichnung:	
GRAPHISCHE DARSTELLUNG DER BOHR- UND SONDIERPROFILE	
--Schnitt 1: NB Überdachung --	
Bearbeiter: C. Kaufmann, M.Sc.	Plan-Nr.: 2.1
Proj.-Nr.: G-761015	
Maßstab: horizontal ohne	Stand: 20.10.15
vertikal 1:100

- Auffüllungen und Deckschichten
- Seeton  
stefte Konsistenz
- Moräneablagerungen  
>= halbfeste Konsistenz

Der Schichtverlauf zwischen den Untersuchungspunkten wurde interpoliert.

Fundamente sind nur symbolisch dargestellt, zur Veranschaulichung der Einbindetiefe.

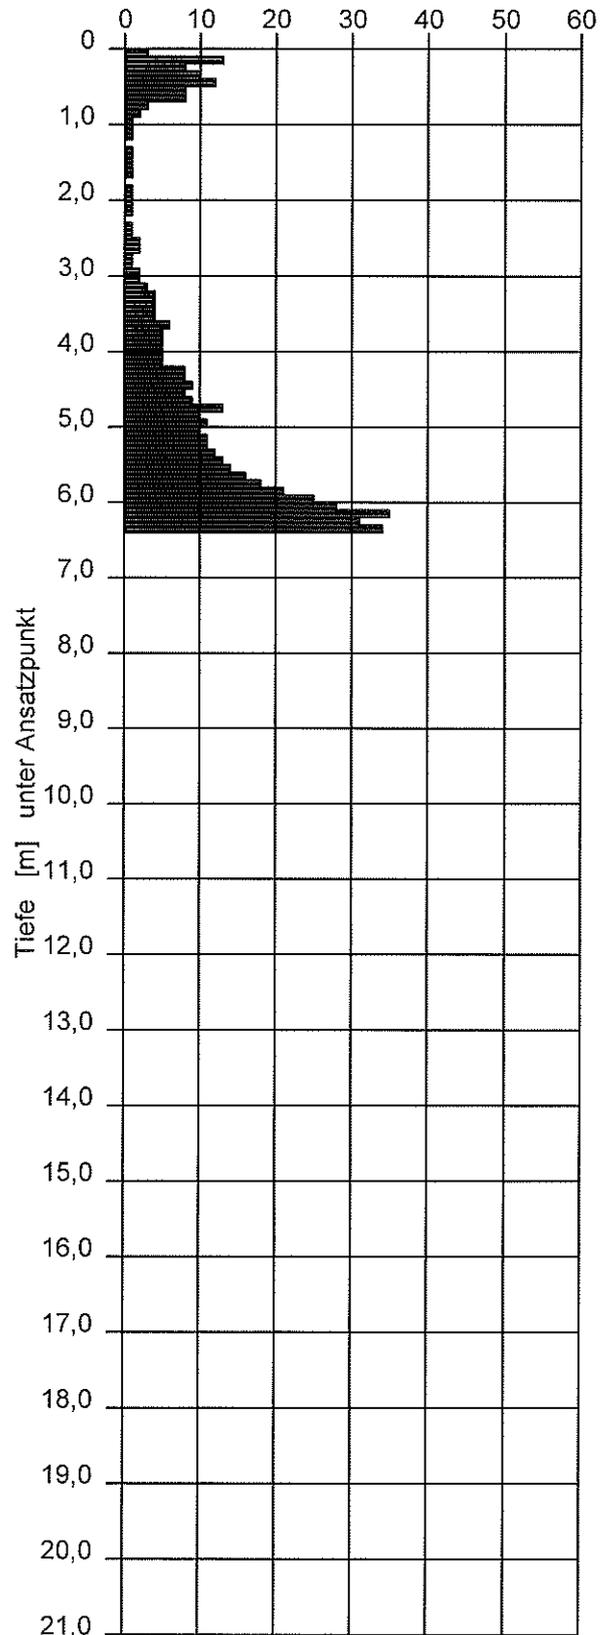
Beilage Nr.: 4.1  
Bearbeiter: sb  
Datum: 14.10.2015  
Wasserstand: nicht messbar

Projekt: Erweiterung Fa. Prometall  
Projekt Nr.: G-761015  
Sondierung Nr.: DPH-1  
Ansatzhöhe: 805,88

0,1	0,2	0,3	0,4	0,5	0,6	0,7	0,8	0,9	1,0
3	13	8	10	12	8	8	3	2	1
1,1	1,2	1,3	1,4	1,5	1,6	1,7	1,8	1,9	2,0
1	1	0	1	1	1	1	0	1	1
2,1	2,2	2,3	2,4	2,5	2,6	2,7	2,8	2,9	3,0
1	1	0	1	1	2	2	1	1	2
3,1	3,2	3,3	3,4	3,5	3,6	3,7	3,8	3,9	4,0
2	3	4	4	4	4	6	5	5	5
4,1	4,2	4,3	4,4	4,5	4,6	4,7	4,8	4,9	5,0
5	5	8	8	9	8	9	13	10	11
5,1	5,2	5,3	5,4	5,5	5,6	5,7	5,8	5,9	6,0
10	11	11	12	13	14	16	18	21	25
6,1	6,2	6,3	6,4	6,5	6,6	6,7	6,8	6,9	7,0
28	35	31	34						
7,1	7,2	7,3	7,4	7,5	7,6	7,7	7,8	7,9	8,0
8,1	8,2	8,3	8,4	8,5	8,6	8,7	8,8	8,9	9,0
9,1	9,2	9,3	9,4	9,5	9,6	9,7	9,8	9,9	10,0
10,1	10,2	10,3	10,4	10,5	10,6	10,7	10,8	10,9	11,0
11,1	11,2	11,3	11,4	11,5	11,6	11,7	11,8	11,9	12,0
12,1	12,2	12,3	12,4	12,5	12,6	12,7	12,8	12,9	13,0
13,1	13,2	13,3	13,4	13,5	13,6	13,7	13,8	13,9	14,0
14,1	14,2	14,3	14,4	14,5	14,6	14,7	14,8	14,9	15,0
15,1	15,2	15,3	15,4	15,5	15,6	15,7	15,8	15,9	16,0
16,1	16,2	16,3	16,4	16,5	16,6	16,7	16,8	16,9	17,0
17,1	17,2	17,3	17,4	17,5	17,6	17,7	17,8	17,9	18,0

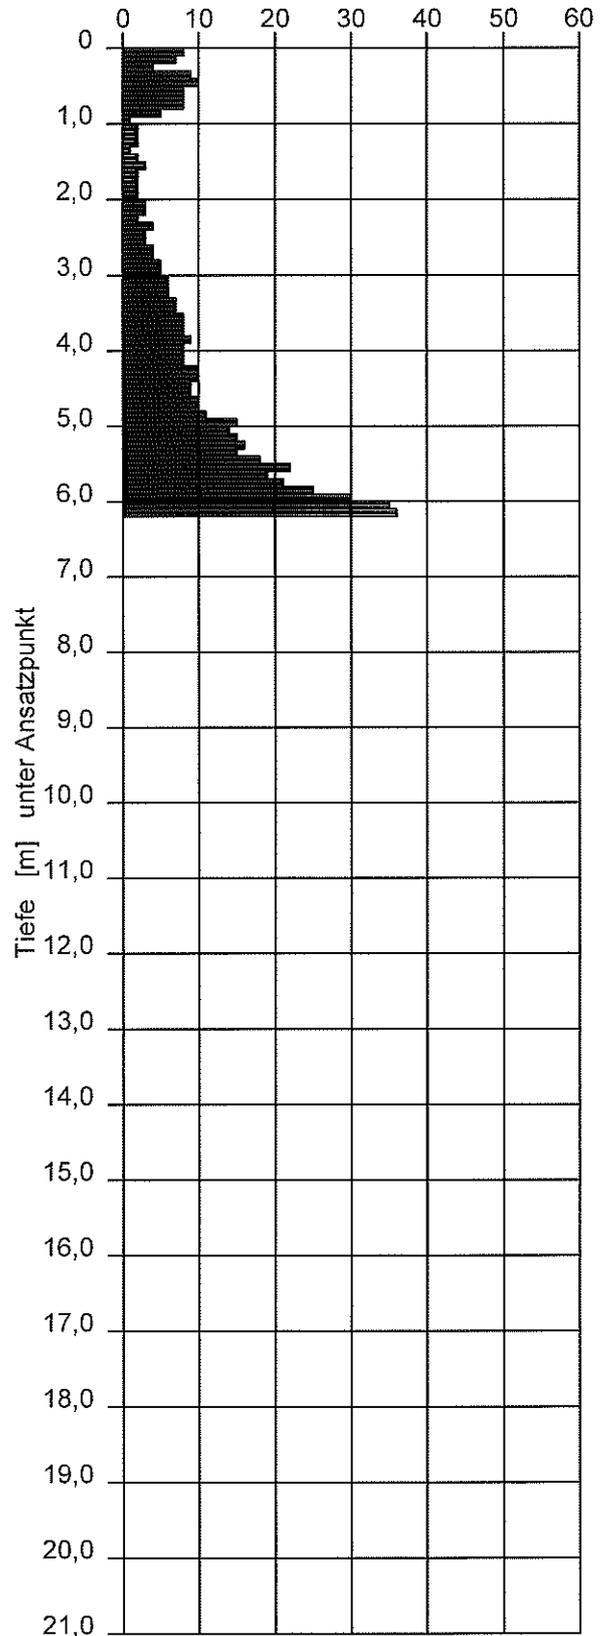
Beilage Nr.: 4.2  
Bearbeiter: sb  
Datum: 14.10.2015  
Wasserstand: nicht messbar

Projekt: Erweiterung Fa. Prometall  
Projekt Nr.: G-761015  
Sondierung Nr.: DPH-2  
Ansatzhöhe: 805,03

0,1	0,2	0,3	0,4	0,5	0,6	0,7	0,8	0,9	1,0
8	7	4	9	10	8	8	8	5	1
1,1	1,2	1,3	1,4	1,5	1,6	1,7	1,8	1,9	2,0
2	2	2	1	2	3	2	2	2	2
2,1	2,2	2,3	2,4	2,5	2,6	2,7	2,8	2,9	3,0
3	3	2	4	3	3	4	4	5	5
3,1	3,2	3,3	3,4	3,5	3,6	3,7	3,8	3,9	4,0
6	6	6	7	7	8	8	8	9	8
4,1	4,2	4,3	4,4	4,5	4,6	4,7	4,8	4,9	5,0
8	8	10	10	9	9	10	10	11	15
5,1	5,2	5,3	5,4	5,5	5,6	5,7	5,8	5,9	6,0
14	15	16	15	18	22	19	21	25	30
6,1	6,2	6,3	6,4	6,5	6,6	6,7	6,8	6,9	7,0
35	36								
7,1	7,2	7,3	7,4	7,5	7,6	7,7	7,8	7,9	8,0
8,1	8,2	8,3	8,4	8,5	8,6	8,7	8,8	8,9	9,0
9,1	9,2	9,3	9,4	9,5	9,6	9,7	9,8	9,9	10,0
10,1	10,2	10,3	10,4	10,5	10,6	10,7	10,8	10,9	11,0
11,1	11,2	11,3	11,4	11,5	11,6	11,7	11,8	11,9	12,0
12,1	12,2	12,3	12,4	12,5	12,6	12,7	12,8	12,9	13,0
13,1	13,2	13,3	13,4	13,5	13,6	13,7	13,8	13,9	14,0
14,1	14,2	14,3	14,4	14,5	14,6	14,7	14,8	14,9	15,0
15,1	15,2	15,3	15,4	15,5	15,6	15,7	15,8	15,9	16,0
16,1	16,2	16,3	16,4	16,5	16,6	16,7	16,8	16,9	17,0
17,1	17,2	17,3	17,4	17,5	17,6	17,7	17,8	17,9	18,0

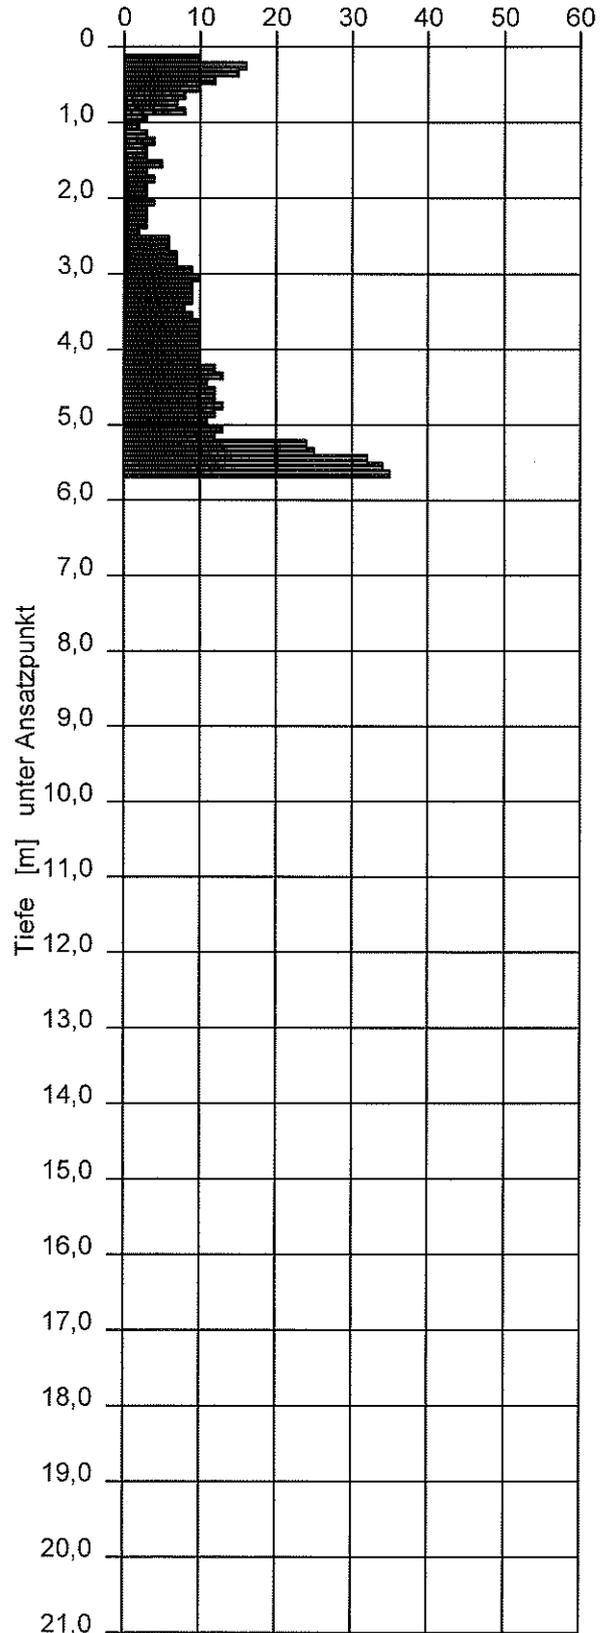
Beilage Nr.: 4.3  
Bearbeiter: sb  
Datum: 14.10.2015  
Wasserstand: nicht messbar

Projekt: Erweiterung Fa. Prometall  
Projekt Nr.: G-761015  
Sondierung Nr.: DPH-3  
Ansatzhöhe: 804,67

0,1	0,2	0,3	0,4	0,5	0,6	0,7	0,8	0,9	1,0
0	10	16	15	12	10	8	7	8	3
1,1	1,2	1,3	1,4	1,5	1,6	1,7	1,8	1,9	2,0
2	3	4	3	3	5	3	4	3	3
2,1	2,2	2,3	2,4	2,5	2,6	2,7	2,8	2,9	3,0
4	3	3	3	2	6	6	7	7	9
3,1	3,2	3,3	3,4	3,5	3,6	3,7	3,8	3,9	4,0
10	9	9	9	8	9	10	10	10	10
4,1	4,2	4,3	4,4	4,5	4,6	4,7	4,8	4,9	5,0
10	10	12	13	11	12	12	13	12	11
5,1	5,2	5,3	5,4	5,5	5,6	5,7	5,8	5,9	6,0
13	12	24	25	32	34	35			
6,1	6,2	6,3	6,4	6,5	6,6	6,7	6,8	6,9	7,0
7,1	7,2	7,3	7,4	7,5	7,6	7,7	7,8	7,9	8,0
8,1	8,2	8,3	8,4	8,5	8,6	8,7	8,8	8,9	9,0
9,1	9,2	9,3	9,4	9,5	9,6	9,7	9,8	9,9	10,0
10,1	10,2	10,3	10,4	10,5	10,6	10,7	10,8	10,9	11,0
11,1	11,2	11,3	11,4	11,5	11,6	11,7	11,8	11,9	12,0
12,1	12,2	12,3	12,4	12,5	12,6	12,7	12,8	12,9	13,0
13,1	13,2	13,3	13,4	13,5	13,6	13,7	13,8	13,9	14,0
14,1	14,2	14,3	14,4	14,5	14,6	14,7	14,8	14,9	15,0
15,1	15,2	15,3	15,4	15,5	15,6	15,7	15,8	15,9	16,0
16,1	16,2	16,3	16,4	16,5	16,6	16,7	16,8	16,9	17,0
17,1	17,2	17,3	17,4	17,5	17,6	17,7	17,8	17,9	18,0

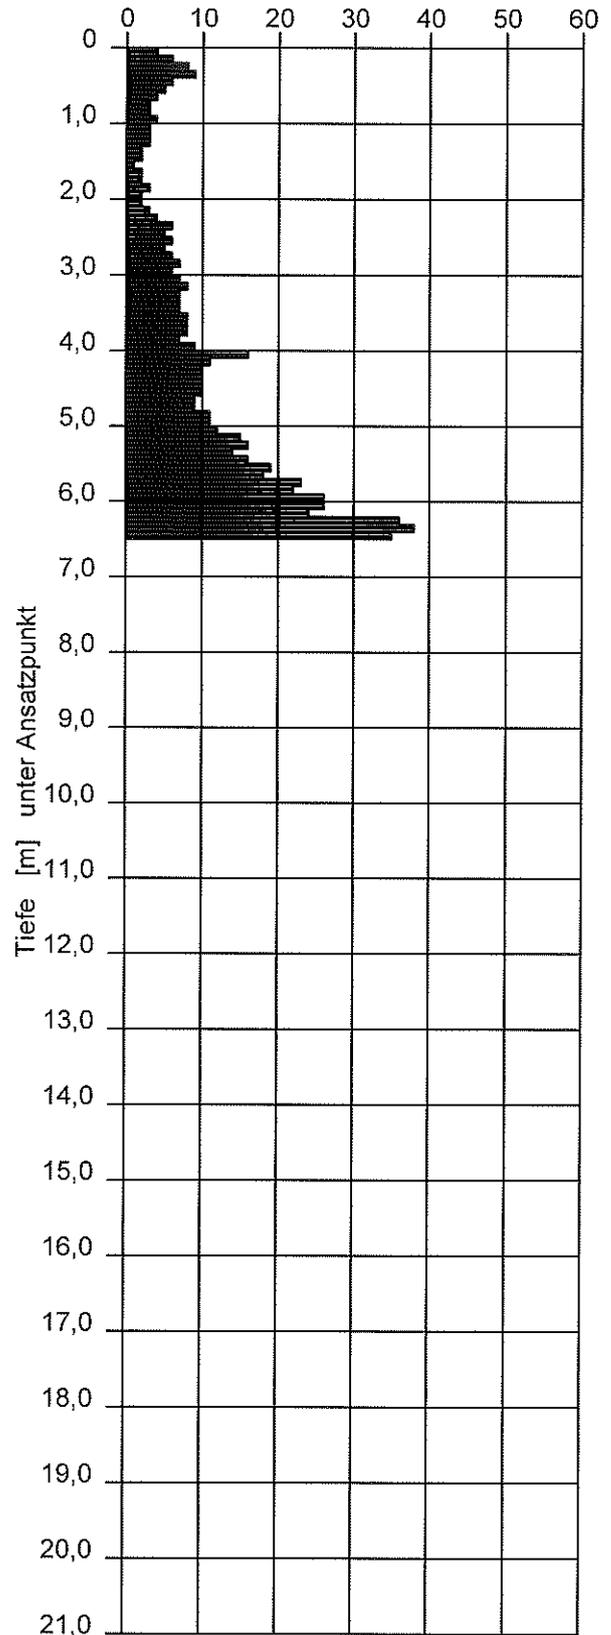
Beilage Nr.: 4.4  
Bearbeiter: sb  
Datum: 12.10.2015  
Wasserstand: nicht messbar

Projekt: Erweiterung Fa. Prometall  
Projekt Nr.: G-761015  
Sondierung Nr.: DPH-4  
Ansatzhöhe: 804,21

0,1	0,2	0,3	0,4	0,5	0,6	0,7	0,8	0,9	1,0
4	6	8	9	6	5	4	3	3	4
1,1	1,2	1,3	1,4	1,5	1,6	1,7	1,8	1,9	2,0
3	3	3	2	2	1	2	2	3	2
2,1	2,2	2,3	2,4	2,5	2,6	2,7	2,8	2,9	3,0
2	3	4	6	5	6	5	6	7	6
3,1	3,2	3,3	3,4	3,5	3,6	3,7	3,8	3,9	4,0
7	8	7	7	7	8	8	8	7	9
4,1	4,2	4,3	4,4	4,5	4,6	4,7	4,8	4,9	5,0
16	11	10	10	10	10	9	9	11	11
5,1	5,2	5,3	5,4	5,5	5,6	5,7	5,8	5,9	6,0
12	15	16	14	16	19	18	23	22	26
6,1	6,2	6,3	6,4	6,5	6,6	6,7	6,8	6,9	7,0
26	24	36	38	35					
7,1	7,2	7,3	7,4	7,5	7,6	7,7	7,8	7,9	8,0
8,1	8,2	8,3	8,4	8,5	8,6	8,7	8,8	8,9	9,0
9,1	9,2	9,3	9,4	9,5	9,6	9,7	9,8	9,9	10,0
10,1	10,2	10,3	10,4	10,5	10,6	10,7	10,8	10,9	11,0
11,1	11,2	11,3	11,4	11,5	11,6	11,7	11,8	11,9	12,0
12,1	12,2	12,3	12,4	12,5	12,6	12,7	12,8	12,9	13,0
13,1	13,2	13,3	13,4	13,5	13,6	13,7	13,8	13,9	14,0
14,1	14,2	14,3	14,4	14,5	14,6	14,7	14,8	14,9	15,0
15,1	15,2	15,3	15,4	15,5	15,6	15,7	15,8	15,9	16,0
16,1	16,2	16,3	16,4	16,5	16,6	16,7	16,8	16,9	17,0
17,1	17,2	17,3	17,4	17,5	17,6	17,7	17,8	17,9	18,0

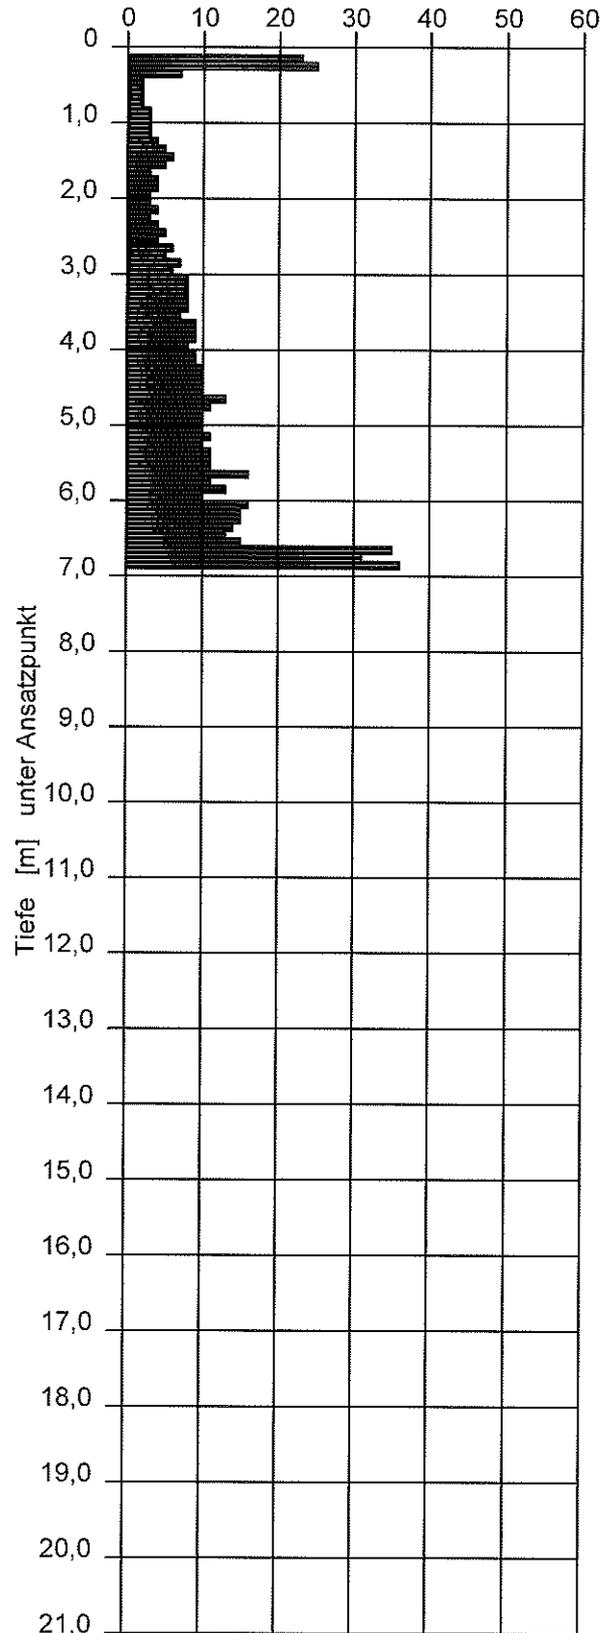
Beilage Nr.: 4.5  
Bearbeiter: sb  
Datum: 12.10.2015  
Wasserstand: nicht messbar

Projekt: Erweiterung Fa. Prometall  
Projekt Nr.: G-761015  
Sondierung Nr.: DPH-5  
Ansatzhöhe: 804,24

0,1	0,2	0,3	0,4	0,5	0,6	0,7	0,8	0,9	1,0
0	23	25	7	2	2	2	2	3	3
1,1	1,2	1,3	1,4	1,5	1,6	1,7	1,8	1,9	2,0
3	3	4	5	6	5	3	4	4	3
2,1	2,2	2,3	2,4	2,5	2,6	2,7	2,8	2,9	3,0
3	4	3	4	5	4	6	5	7	6
3,1	3,2	3,3	3,4	3,5	3,6	3,7	3,8	3,9	4,0
8	8	8	8	8	7	9	9	9	8
4,1	4,2	4,3	4,4	4,5	4,6	4,7	4,8	4,9	5,0
9	9	10	10	10	10	13	11	10	10
5,1	5,2	5,3	5,4	5,5	5,6	5,7	5,8	5,9	6,0
10	11	10	11	11	11	16	11	13	10
6,1	6,2	6,3	6,4	6,5	6,6	6,7	6,8	6,9	7,0
16	15	15	14	13	15	35	31	36	
7,1	7,2	7,3	7,4	7,5	7,6	7,7	7,8	7,9	8,0
8,1	8,2	8,3	8,4	8,5	8,6	8,7	8,8	8,9	9,0
9,1	9,2	9,3	9,4	9,5	9,6	9,7	9,8	9,9	10,0
10,1	10,2	10,3	10,4	10,5	10,6	10,7	10,8	10,9	11,0
11,1	11,2	11,3	11,4	11,5	11,6	11,7	11,8	11,9	12,0
12,1	12,2	12,3	12,4	12,5	12,6	12,7	12,8	12,9	13,0
13,1	13,2	13,3	13,4	13,5	13,6	13,7	13,8	13,9	14,0
14,1	14,2	14,3	14,4	14,5	14,6	14,7	14,8	14,9	15,0
15,1	15,2	15,3	15,4	15,5	15,6	15,7	15,8	15,9	16,0
16,1	16,2	16,3	16,4	16,5	16,6	16,7	16,8	16,9	17,0
17,1	17,2	17,3	17,4	17,5	17,6	17,7	17,8	17,9	18,0

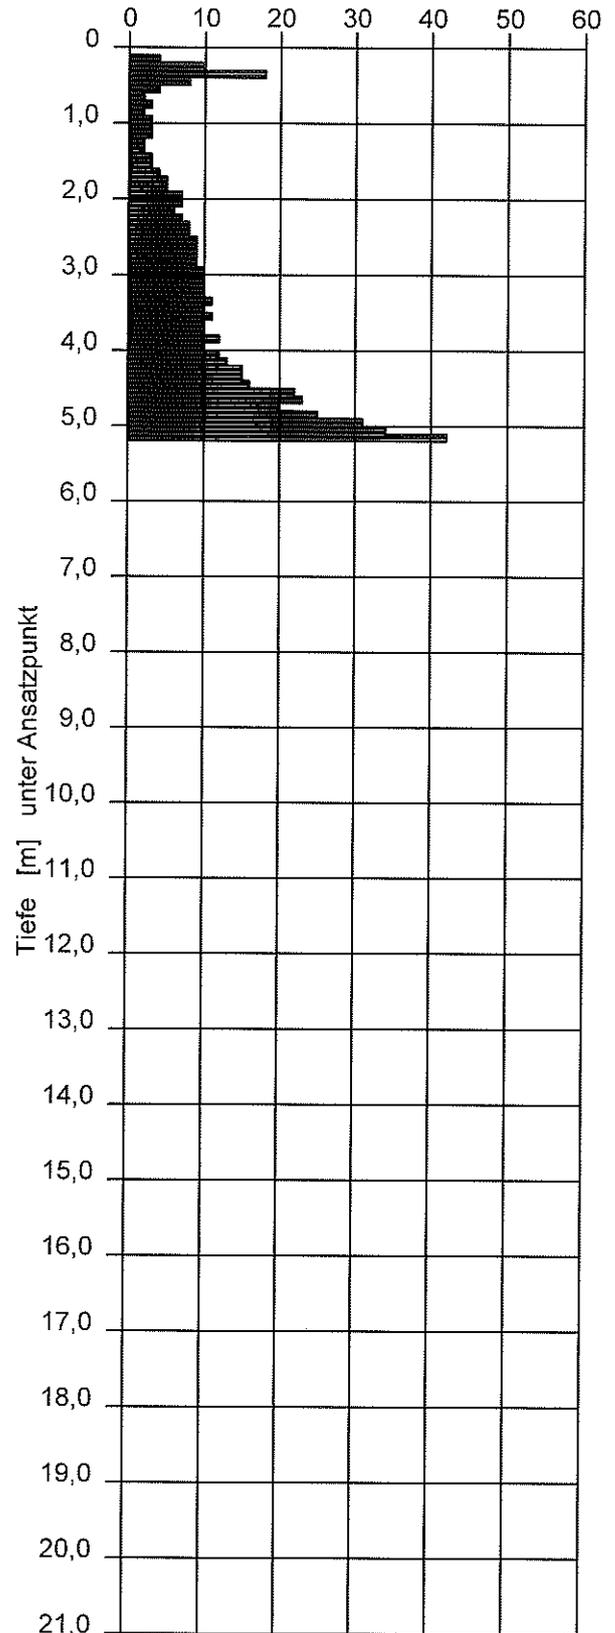
Beilage Nr.: 4.6  
Bearbeiter: sb  
Datum: 12.10.2015  
Wasserstand: nicht messbar

Projekt: Erweiterung Fa. Prometall  
Projekt Nr.: G-761015  
Sondierung Nr.: DPH-6  
Ansatzhöhe: 803,96

0,1	0,2	0,3	0,4	0,5	0,6	0,7	0,8	0,9	1,0
0	4	10	18	8	4	2	3	2	3
1,1	1,2	1,3	1,4	1,5	1,6	1,7	1,8	1,9	2,0
3	3	2	2	3	3	4	5	5	7
2,1	2,2	2,3	2,4	2,5	2,6	2,7	2,8	2,9	3,0
7	6	7	8	8	9	9	9	9	10
3,1	3,2	3,3	3,4	3,5	3,6	3,7	3,8	3,9	4,0
10	10	10	11	10	11	10	10	12	10
4,1	4,2	4,3	4,4	4,5	4,6	4,7	4,8	4,9	5,0
12	13	15	15	16	22	23	20	25	31
5,1	5,2	5,3	5,4	5,5	5,6	5,7	5,8	5,9	6,0
34	42								
6,1	6,2	6,3	6,4	6,5	6,6	6,7	6,8	6,9	7,0
7,1	7,2	7,3	7,4	7,5	7,6	7,7	7,8	7,9	8,0
8,1	8,2	8,3	8,4	8,5	8,6	8,7	8,8	8,9	9,0
9,1	9,2	9,3	9,4	9,5	9,6	9,7	9,8	9,9	10,0
10,1	10,2	10,3	10,4	10,5	10,6	10,7	10,8	10,9	11,0
11,1	11,2	11,3	11,4	11,5	11,6	11,7	11,8	11,9	12,0
12,1	12,2	12,3	12,4	12,5	12,6	12,7	12,8	12,9	13,0
13,1	13,2	13,3	13,4	13,5	13,6	13,7	13,8	13,9	14,0
14,1	14,2	14,3	14,4	14,5	14,6	14,7	14,8	14,9	15,0
15,1	15,2	15,3	15,4	15,5	15,6	15,7	15,8	15,9	16,0
16,1	16,2	16,3	16,4	16,5	16,6	16,7	16,8	16,9	17,0
17,1	17,2	17,3	17,4	17,5	17,6	17,7	17,8	17,9	18,0

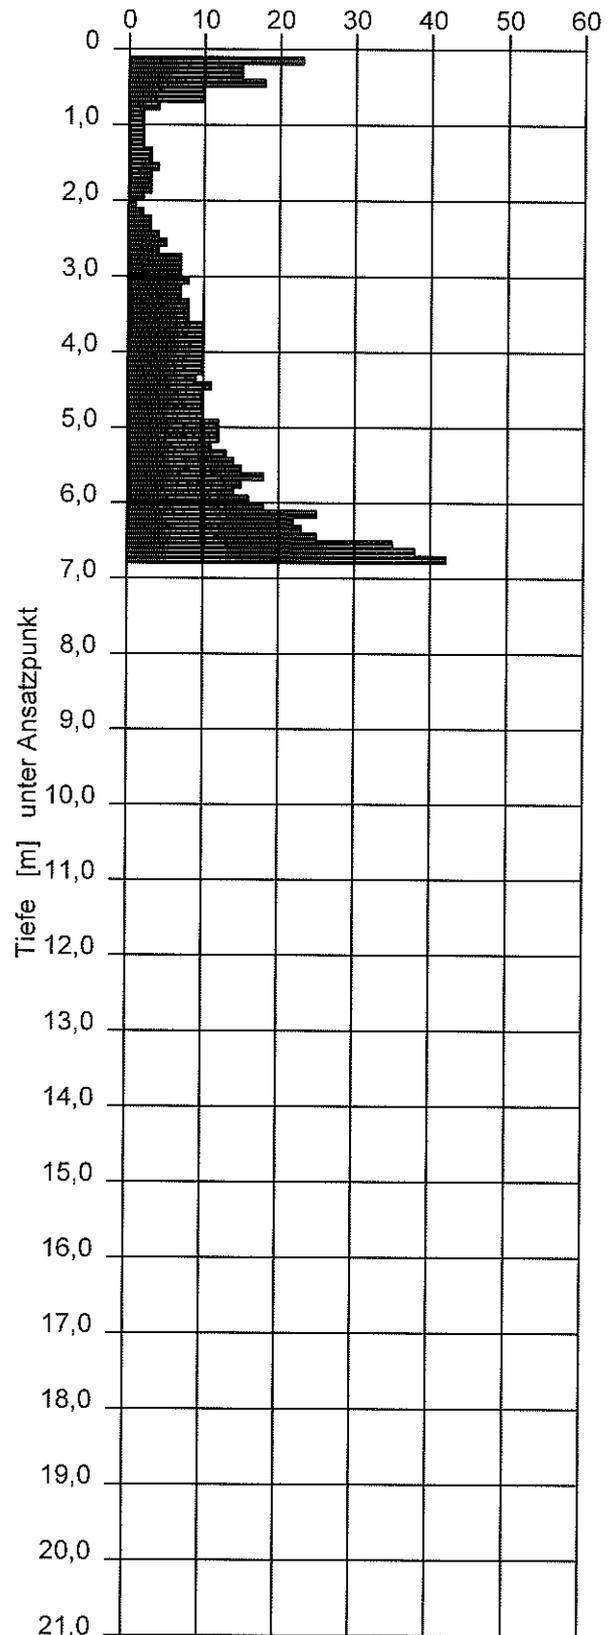
Beilage Nr.: 4.7  
Bearbeiter: sb  
Datum: 14.10.2015  
Wasserstand: nicht messbar

Projekt: Erweiterung Fa. Prometall  
Projekt Nr.: G-761015  
Sondierung Nr.: DPH-7  
Ansatzhöhe: 803,67

0,1	0,2	0,3	0,4	0,5	0,6	0,7	0,8	0,9	1,0
0	23	15	15	18	10	10	4	2	2
1,1	1,2	1,3	1,4	1,5	1,6	1,7	1,8	1,9	2,0
2	2	2	3	3	4	3	3	3	2
2,1	2,2	2,3	2,4	2,5	2,6	2,7	2,8	2,9	3,0
1	2	3	3	4	5	4	7	7	7
3,1	3,2	3,3	3,4	3,5	3,6	3,7	3,8	3,9	4,0
8	7	7	8	8	8	10	10	10	10
4,1	4,2	4,3	4,4	4,5	4,6	4,7	4,8	4,9	5,0
10	10	10	9	11	10	10	10	10	12
5,1	5,2	5,3	5,4	5,5	5,6	5,7	5,8	5,9	6,0
12	12	11	13	14	15	18	15	14	16
6,1	6,2	6,3	6,4	6,5	6,6	6,7	6,8	6,9	7,0
18	25	22	23	25	35	38	42		
7,1	7,2	7,3	7,4	7,5	7,6	7,7	7,8	7,9	8,0
8,1	8,2	8,3	8,4	8,5	8,6	8,7	8,8	8,9	9,0
9,1	9,2	9,3	9,4	9,5	9,6	9,7	9,8	9,9	10,0
10,1	10,2	10,3	10,4	10,5	10,6	10,7	10,8	10,9	11,0
11,1	11,2	11,3	11,4	11,5	11,6	11,7	11,8	11,9	12,0
12,1	12,2	12,3	12,4	12,5	12,6	12,7	12,8	12,9	13,0
13,1	13,2	13,3	13,4	13,5	13,6	13,7	13,8	13,9	14,0
14,1	14,2	14,3	14,4	14,5	14,6	14,7	14,8	14,9	15,0
15,1	15,2	15,3	15,4	15,5	15,6	15,7	15,8	15,9	16,0
16,1	16,2	16,3	16,4	16,5	16,6	16,7	16,8	16,9	17,0

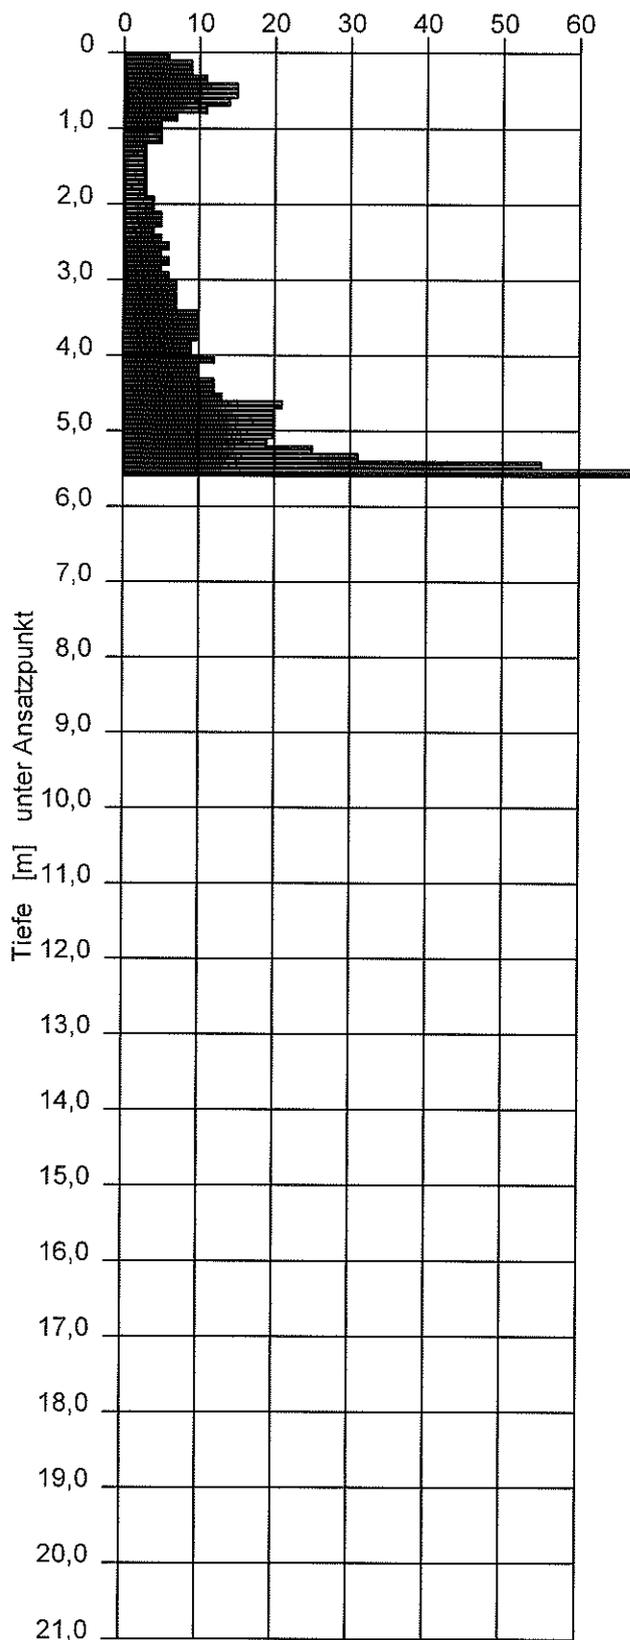
Beilage Nr.: 4.8  
Bearbeiter: sb  
Datum: 08.10.2015  
Wasserstand: nicht messbar

Projekt: Erweiterung Fa. Prometall  
Projekt Nr.: G-761015  
Sondierung Nr.: DPH-8  
Ansatzhöhe: 803,77

0,1	0,2	0,3	0,4	0,5	0,6	0,7	0,8	0,9	1,0
6	9	9	11	15	15	14	11	7	5
1,1	1,2	1,3	1,4	1,5	1,6	1,7	1,8	1,9	2,0
5	5	3	3	3	3	3	3	3	4
2,1	2,2	2,3	2,4	2,5	2,6	2,7	2,8	2,9	3,0
4	5	5	4	5	6	5	6	5	6
3,1	3,2	3,3	3,4	3,5	3,6	3,7	3,8	3,9	4,0
7	7	7	7	10	10	10	10	9	9
4,1	4,2	4,3	4,4	4,5	4,6	4,7	4,8	4,9	5,0
12	10	10	12	12	13	21	20	20	20
5,1	5,2	5,3	5,4	5,5	5,6	5,7	5,8	5,9	6,0
20	19	25	31	55	68				
6,1	6,2	6,3	6,4	6,5	6,6	6,7	6,8	6,9	7,0
7,1	7,2	7,3	7,4	7,5	7,6	7,7	7,8	7,9	8,0
8,1	8,2	8,3	8,4	8,5	8,6	8,7	8,8	8,9	9,0
9,1	9,2	9,3	9,4	9,5	9,6	9,7	9,8	9,9	10,0
10,1	10,2	10,3	10,4	10,5	10,6	10,7	10,8	10,9	11,0
11,1	11,2	11,3	11,4	11,5	11,6	11,7	11,8	11,9	12,0
12,1	12,2	12,3	12,4	12,5	12,6	12,7	12,8	12,9	13,0
13,1	13,2	13,3	13,4	13,5	13,6	13,7	13,8	13,9	14,0
14,1	14,2	14,3	14,4	14,5	14,6	14,7	14,8	14,9	15,0
15,1	15,2	15,3	15,4	15,5	15,6	15,7	15,8	15,9	16,0
16,1	16,2	16,3	16,4	16,5	16,6	16,7	16,8	16,9	17,0
17,1	17,2	17,3	17,4	17,5	17,6	17,7	17,8	17,9	18,0

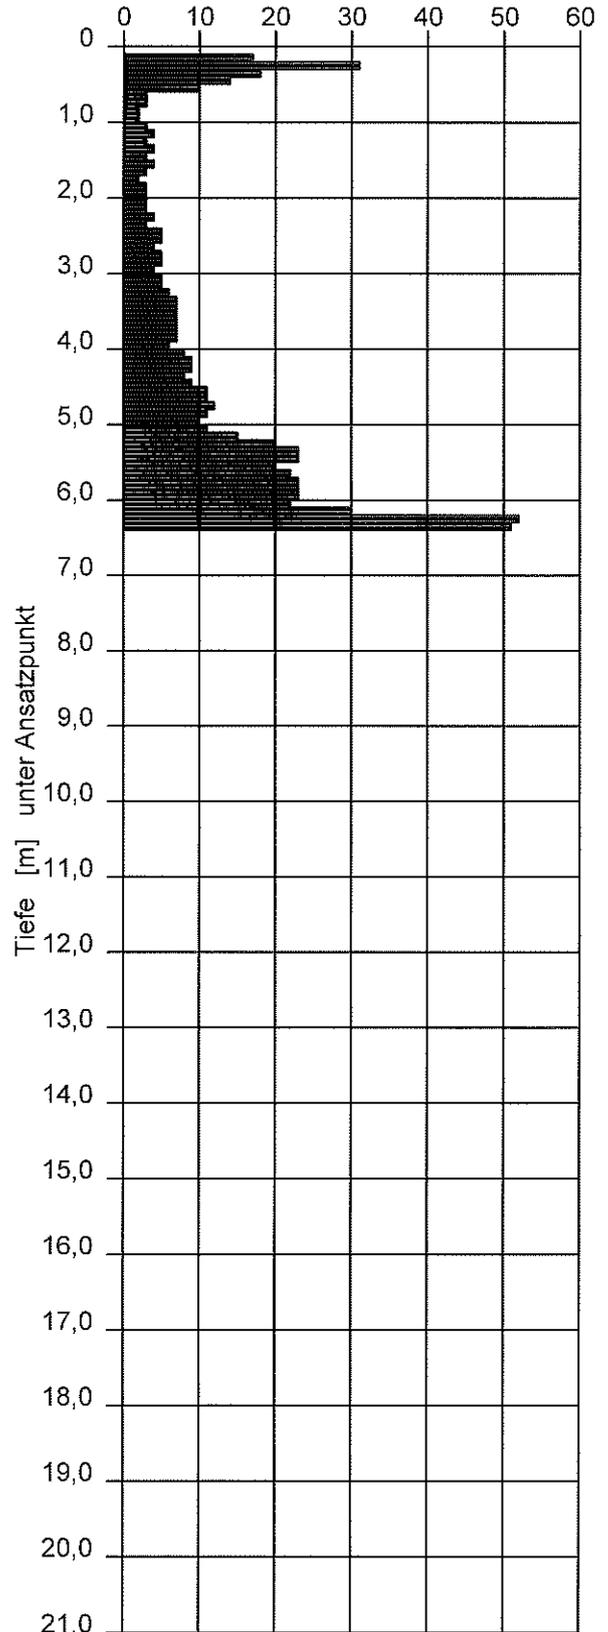
Beilage Nr.: 4.9  
Bearbeiter: sb  
Datum: 08.10.2015  
Wasserstand: nicht messbar

Projekt: Erweiterung Fa. Prometall  
Projekt Nr.: G-761015  
Sondierung Nr.: DPH-9  
Ansatzhöhe: 803,83

0,1	0,2	0,3	0,4	0,5	0,6	0,7	0,8	0,9	1,0
0	17	31	18	14	10	3	3	2	2
1,1	1,2	1,3	1,4	1,5	1,6	1,7	1,8	1,9	2,0
3	4	3	4	3	4	3	2	3	3
2,1	2,2	2,3	2,4	2,5	2,6	2,7	2,8	2,9	3,0
3	3	4	3	5	5	4	5	5	4
3,1	3,2	3,3	3,4	3,5	3,6	3,7	3,8	3,9	4,0
5	5	6	7	7	7	7	7	7	6
4,1	4,2	4,3	4,4	4,5	4,6	4,7	4,8	4,9	5,0
8	9	9	8	9	11	11	12	11	10
5,1	5,2	5,3	5,4	5,5	5,6	5,7	5,8	5,9	6,0
11	15	20	23	23	20	22	23	23	23
6,1	6,2	6,3	6,4	6,5	6,6	6,7	6,8	6,9	7,0
22	30	52	51						
7,1	7,2	7,3	7,4	7,5	7,6	7,7	7,8	7,9	8,0
8,1	8,2	8,3	8,4	8,5	8,6	8,7	8,8	8,9	9,0
9,1	9,2	9,3	9,4	9,5	9,6	9,7	9,8	9,9	10,0
10,1	10,2	10,3	10,4	10,5	10,6	10,7	10,8	10,9	11,0
11,1	11,2	11,3	11,4	11,5	11,6	11,7	11,8	11,9	12,0
12,1	12,2	12,3	12,4	12,5	12,6	12,7	12,8	12,9	13,0
13,1	13,2	13,3	13,4	13,5	13,6	13,7	13,8	13,9	14,0
14,1	14,2	14,3	14,4	14,5	14,6	14,7	14,8	14,9	15,0
15,1	15,2	15,3	15,4	15,5	15,6	15,7	15,8	15,9	16,0
16,1	16,2	16,3	16,4	16,5	16,6	16,7	16,8	16,9	17,0
17,1	17,2	17,3	17,4	17,5	17,6	17,7	17,8	17,9	18,0
